即時調查

- 114年7月25日衛星影像發現馬太鞍溪支流崩塌(林田山第118林班地)、阻塞河道形成堰塞湖
  - 距離下游保全對象萬榮鄉明利村約11公里
- 花蓮分署7/25啟動緊急調查評估工作
  - 7/26, 27空勘確認天然壩尚未溢流
  - 航遙測分署航照解算成果：天然壩高200m、體積2億立方公尺、堰塞湖最大蓄水量9100萬立方公尺
  - 9/2湖面距離溢流口高差約27公尺，蓄水量約5800萬噸(庫容量64%)

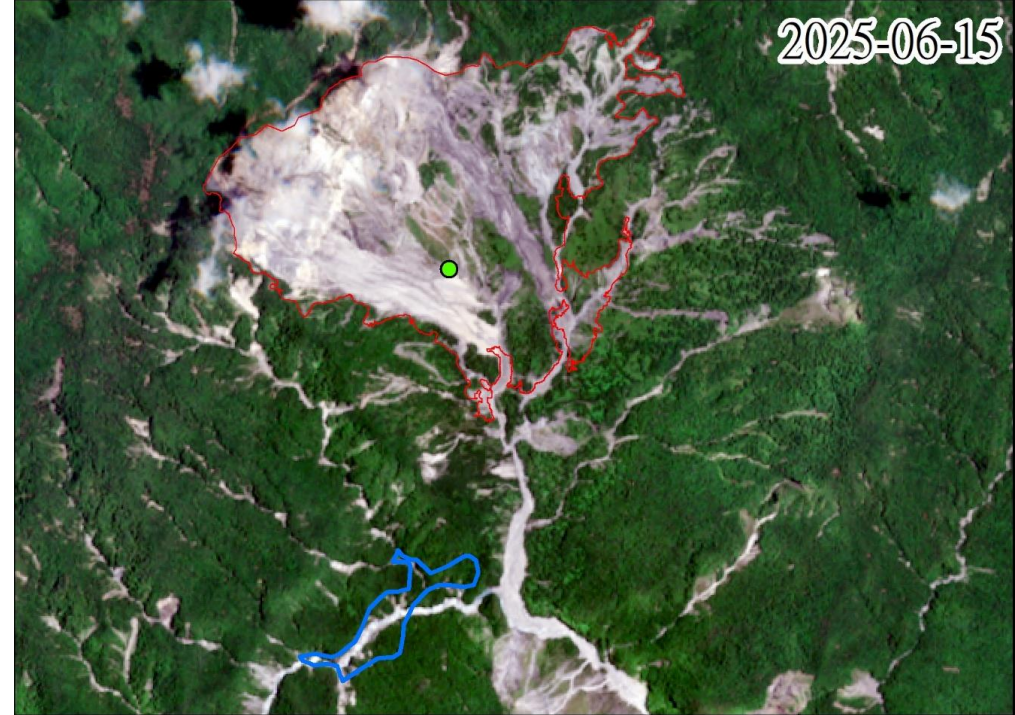
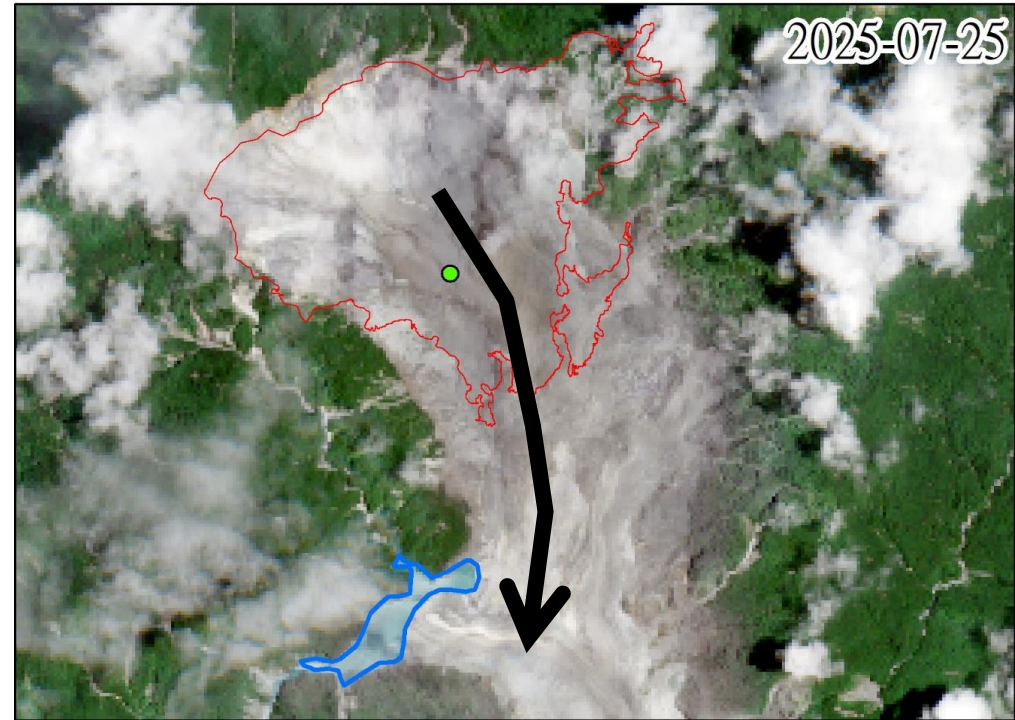
- 蒐集多期衛星影像、航遙測分署災後多次航照、7/27日直升機空勘影像，綜合比對災害範圍及初步成因判釋
  - 92~108年蝕溝局部崩塌，109年起崩塌範圍逐漸擴大
  - 113年康芮颱風下邊坡崩塌擴大
- 災前地表崩塌裸露面積約300公頃
- 災後裸露面積約500公頃
- 壩體上游集水區面積約6,000公頃

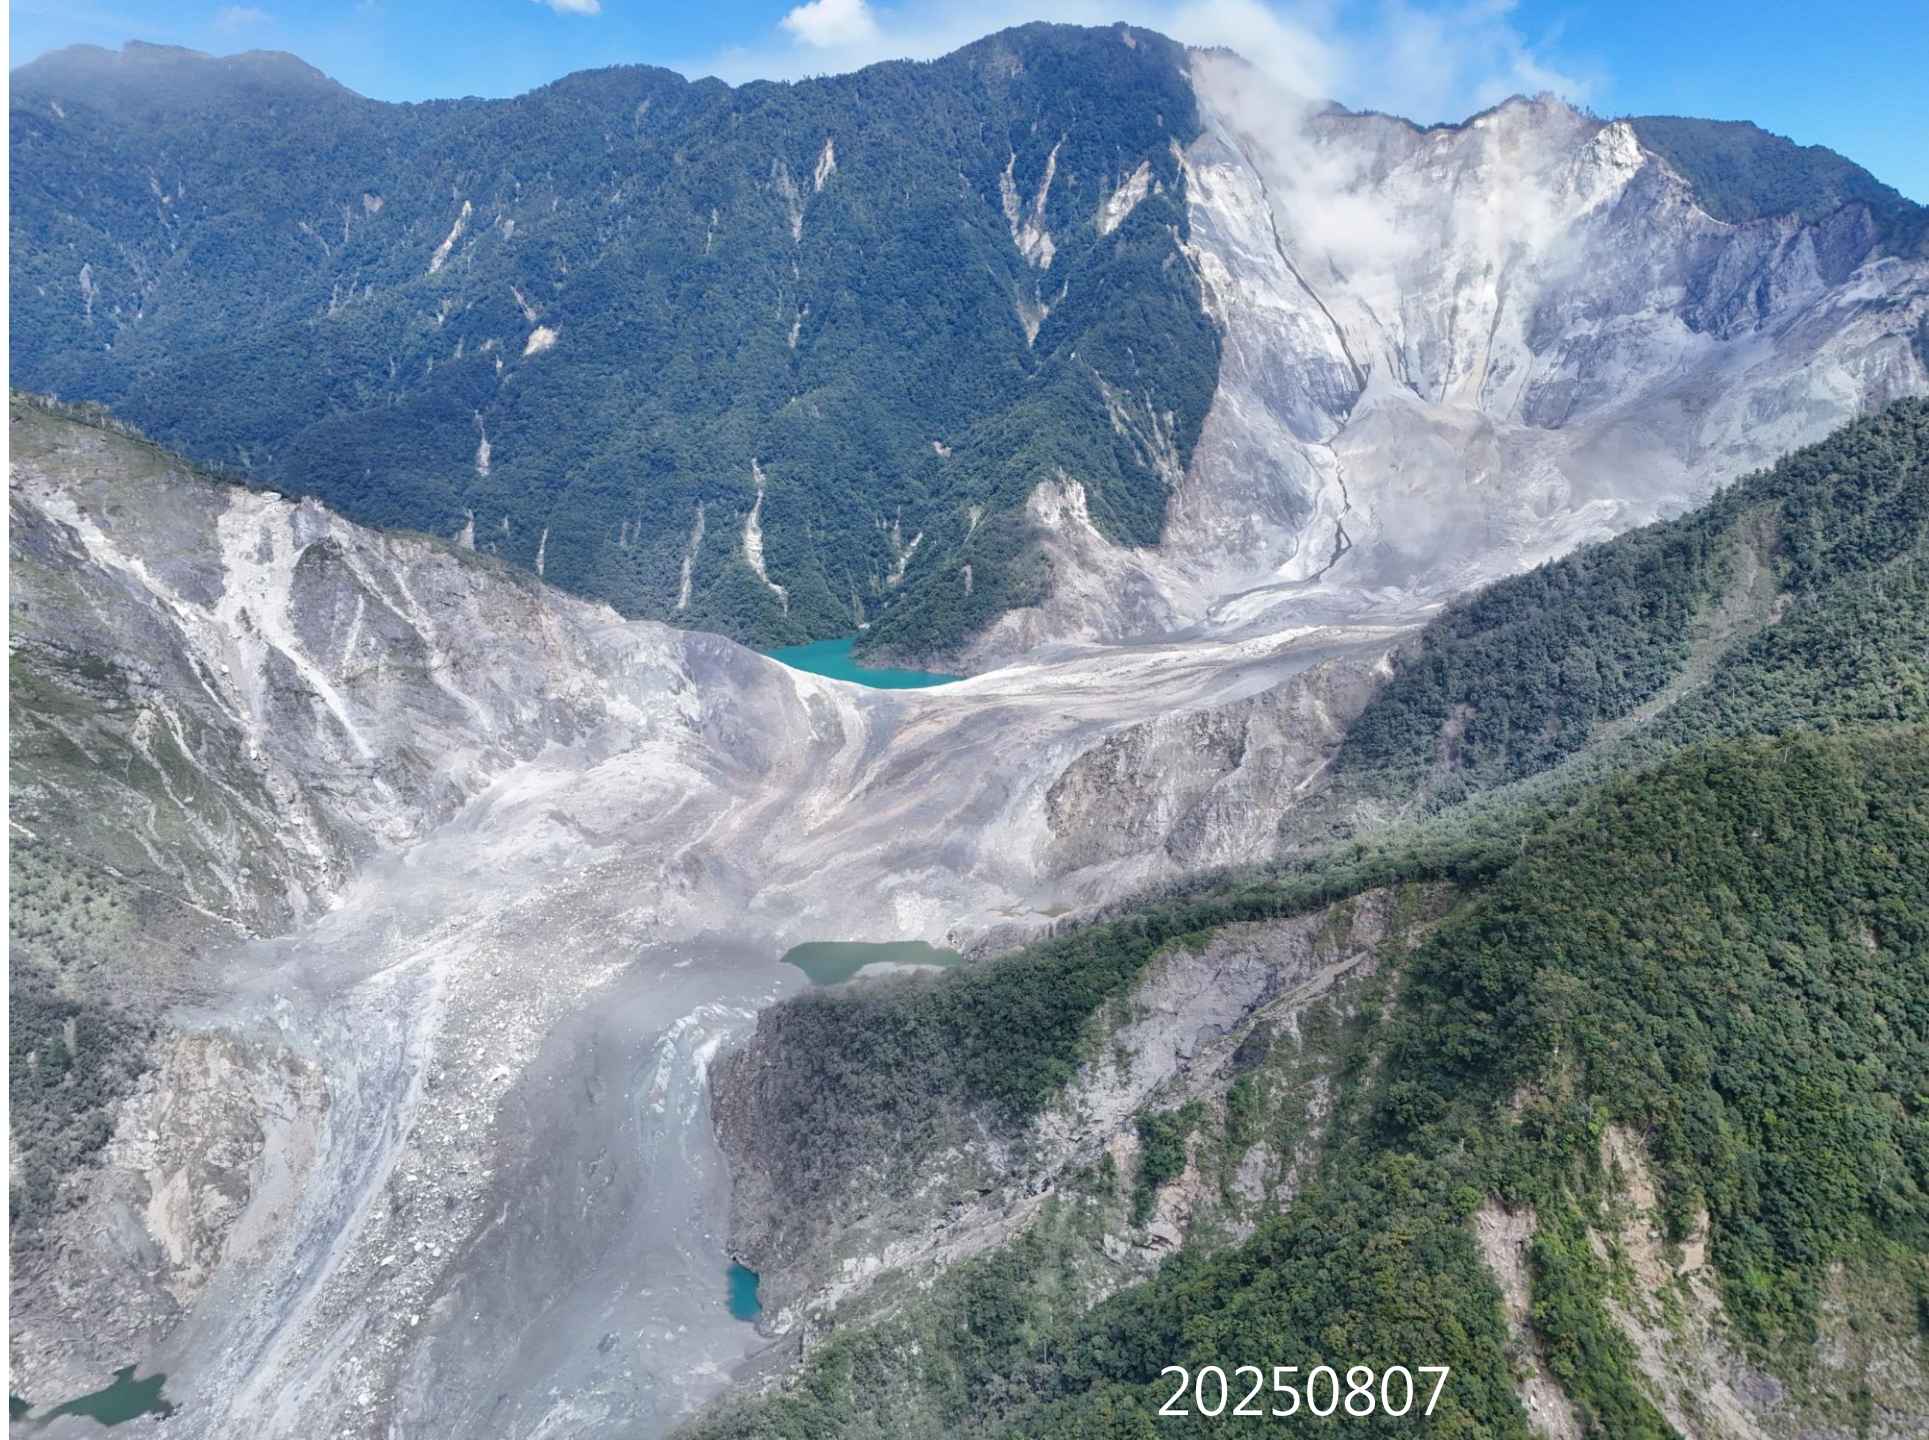
20250807

- 崩塌區高程1,100至2,500公尺
- 壩頂未來溢流口高程1,150公尺
- 堰塞湖水位高程約1,040公尺
- 主要出露地層為高嶺片岩(石英雲母片岩)及九曲大理岩(望溪大理岩)
  - 區域內伴隨構造作用產生的褶皺發達
  - 災前衛星影像可見地表張力裂縫

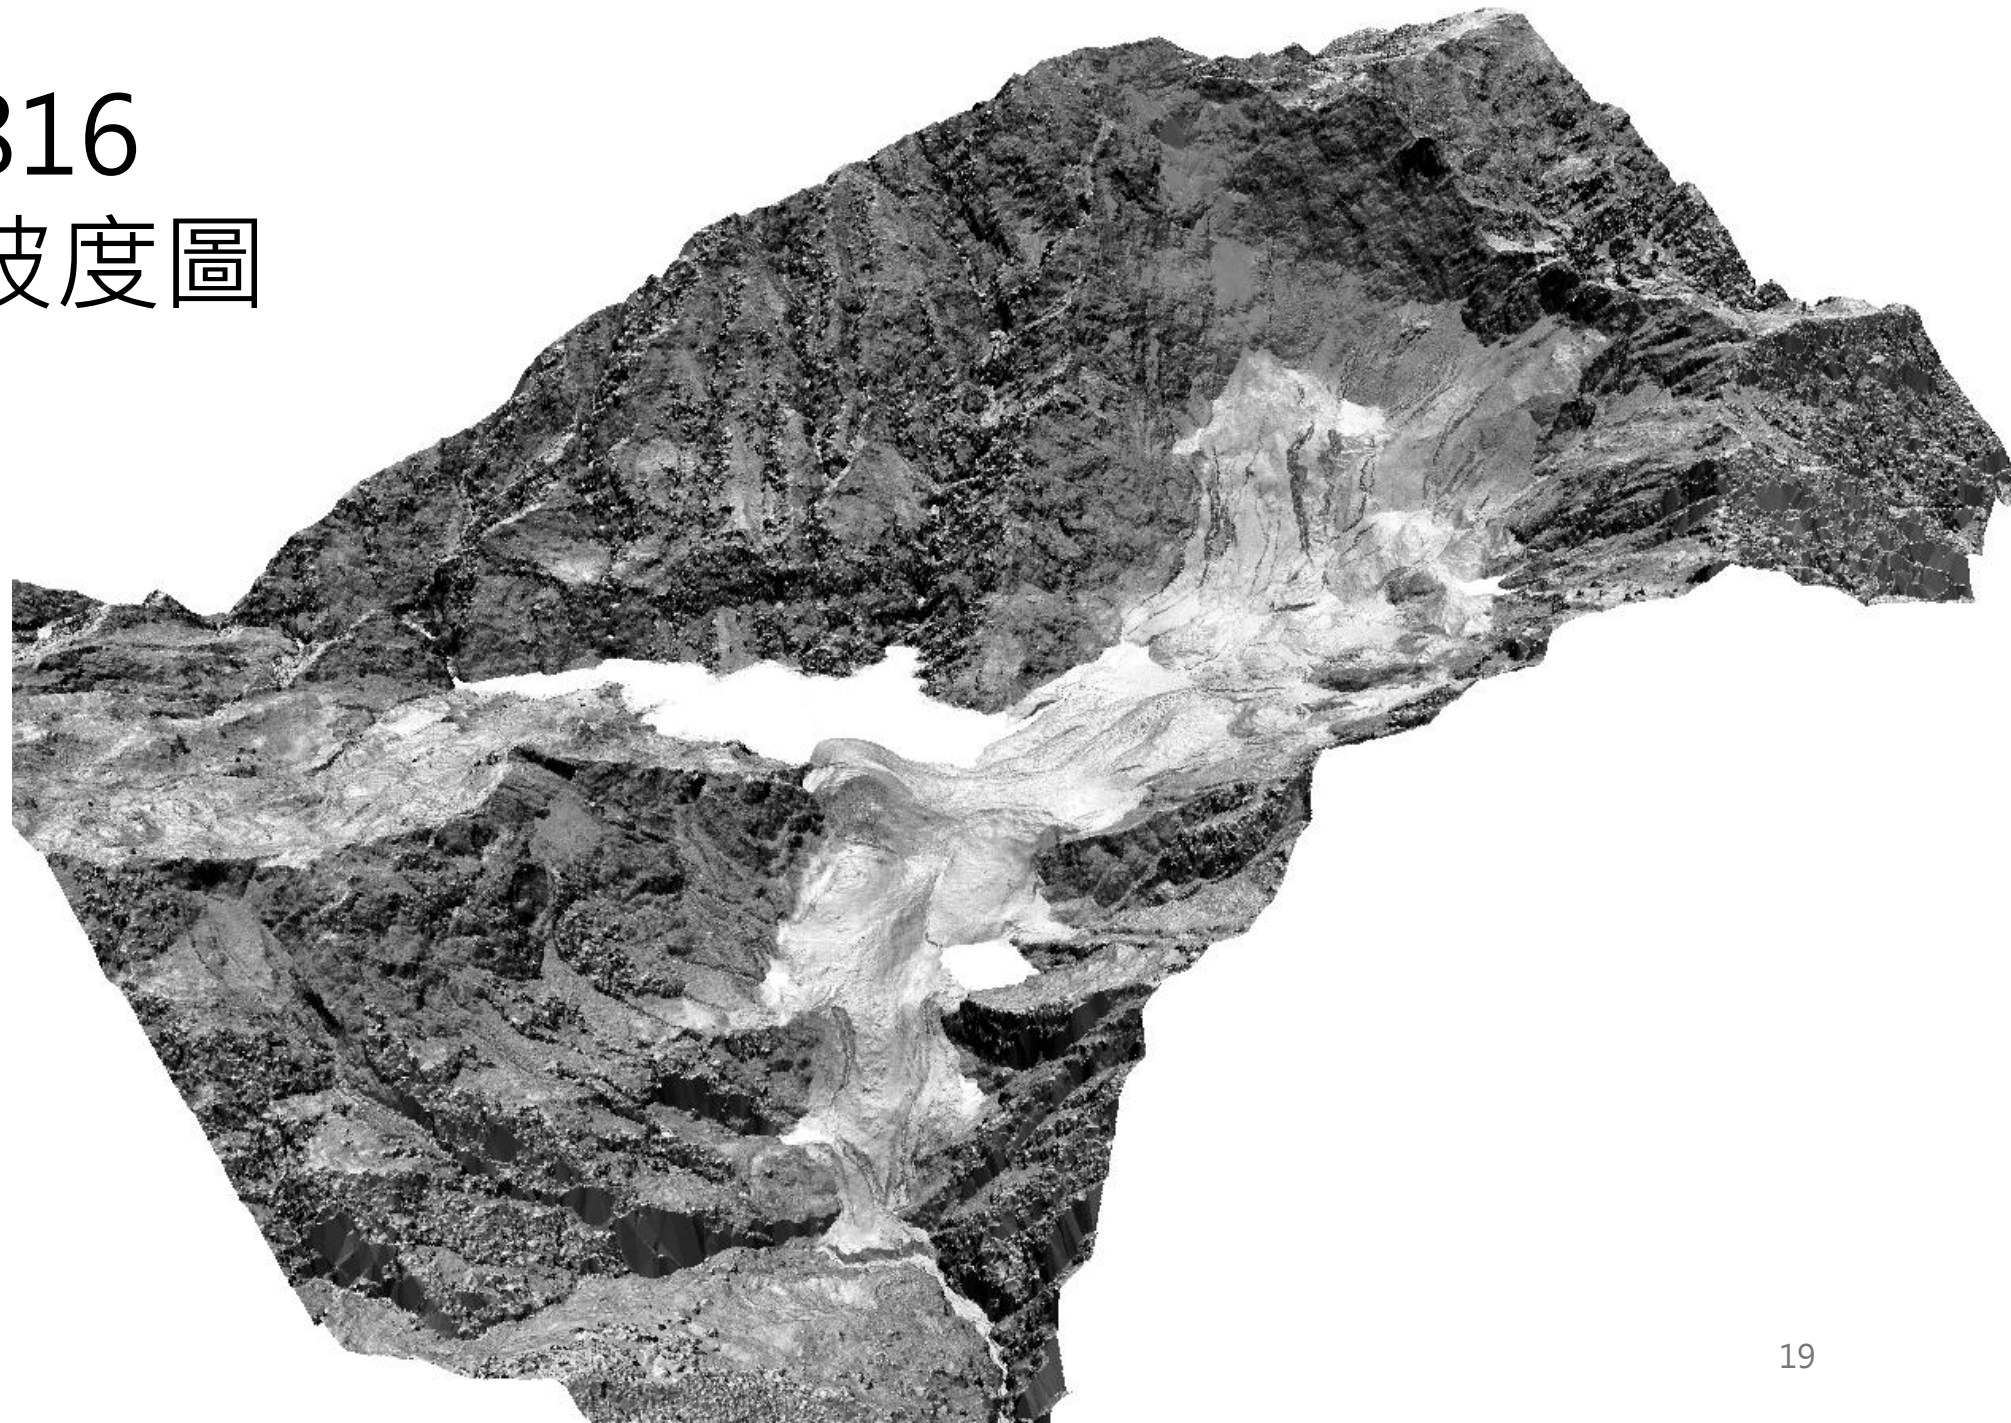
LiDAR坡度圖

- 崩塌量體約2億立方公尺，崩塌深度達200公尺
- 新增崩塌面積約200公頃，總面積約500公頃

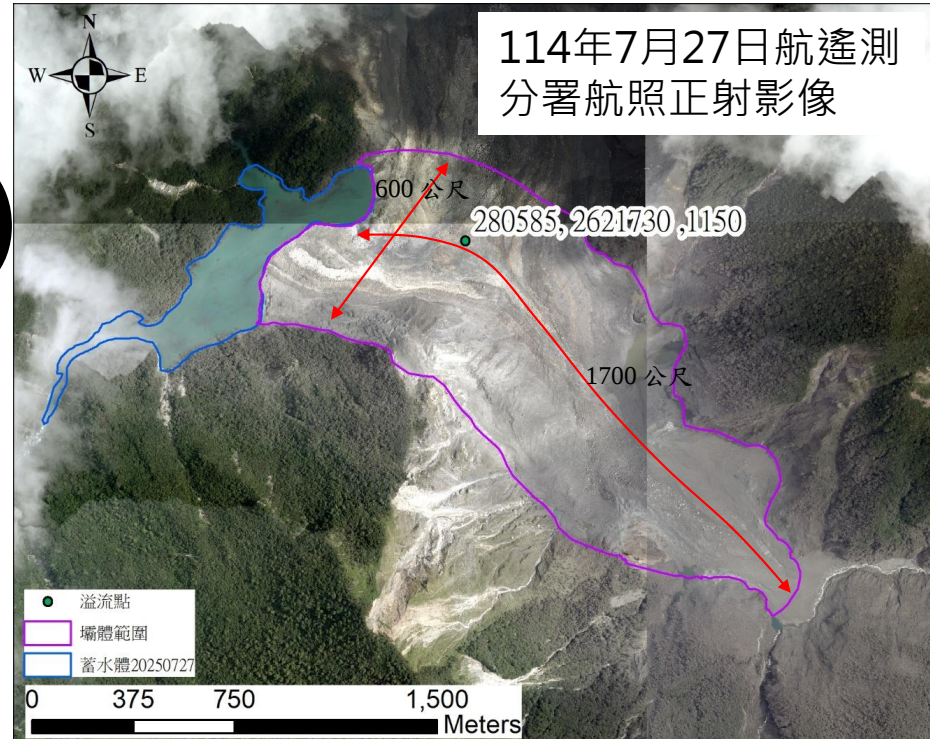
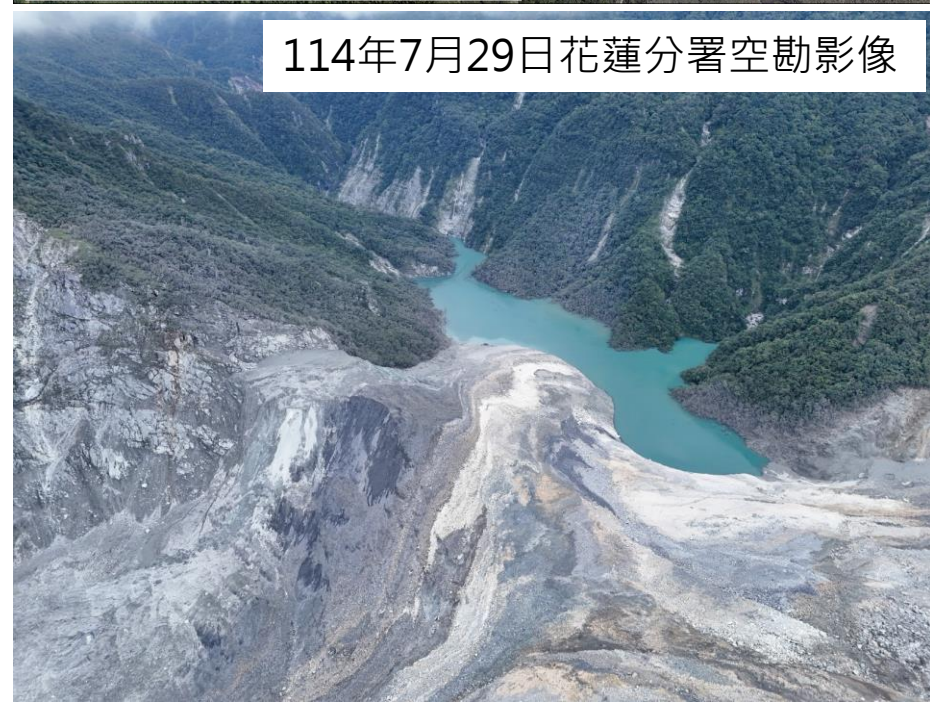
- 天然壩
  - 壩高：250公尺
  - 壩頂未來溢流口高程：1,139公尺
  - 壩體體積：約2億立方公尺
- 堰塞湖
  - 堰塞湖最大蓄水量：約1億立方公尺
  - 9/1蓄水標高：1,111公尺
  - 9/1蓄水量：約5,785萬立方公尺

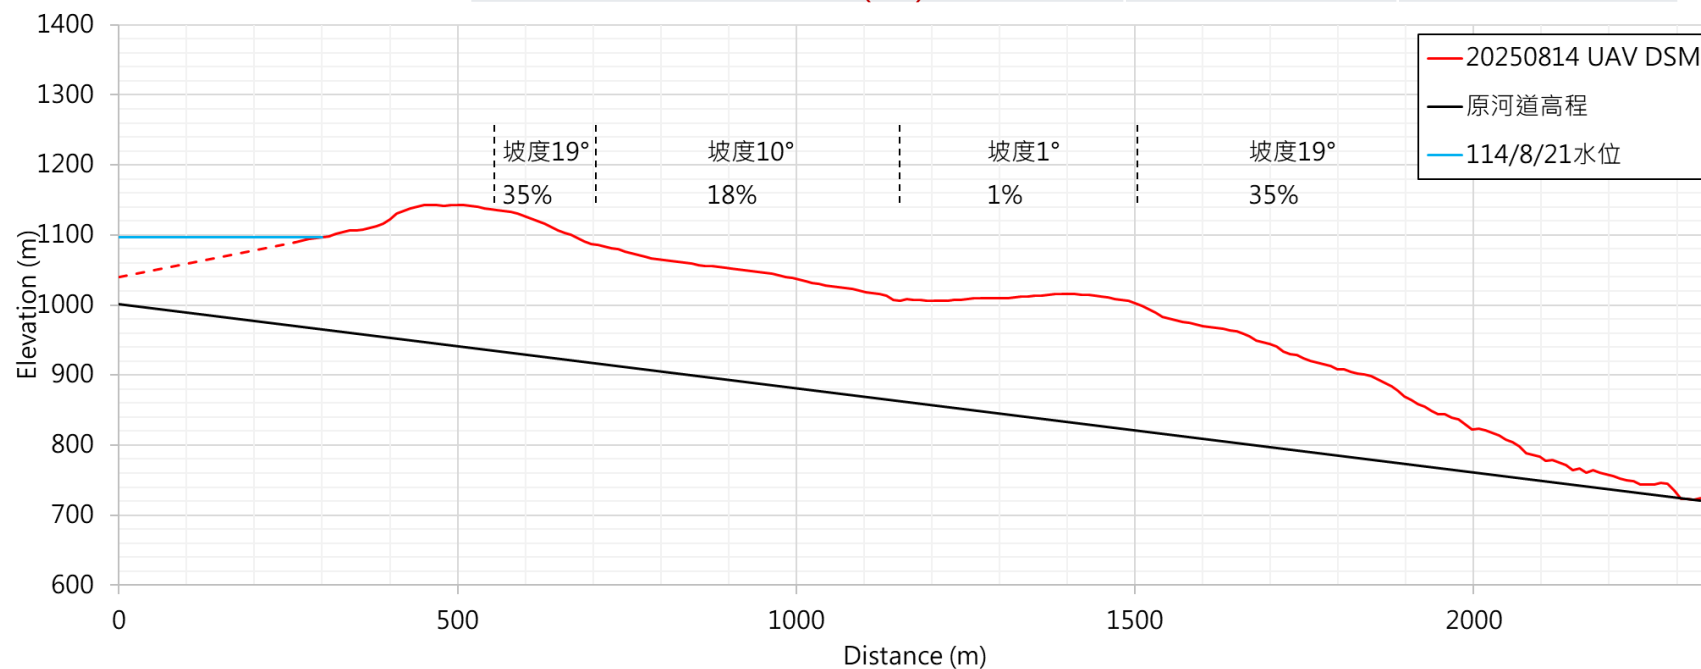
- DBI<2.75，壩體判定為穩定
- DBI>3.08，壩體判定為不穩定
- 2.75<DBI<3.08之間則屬過度區(不確定區)
- 馬太鞍溪堰塞湖天然壩DBI為1.8
  - 集水區面積6,300公頃、壩高200公尺、體積2億立方公尺

- 馬太鞍溪天然壩高度與坡度之規模為全球以往案例所少見壩體幾何形狀相對不穩定
- 雖依據 SOP 以 DBI 初估天然壩穩定性，仍應進一步調查，以釐清致災風險

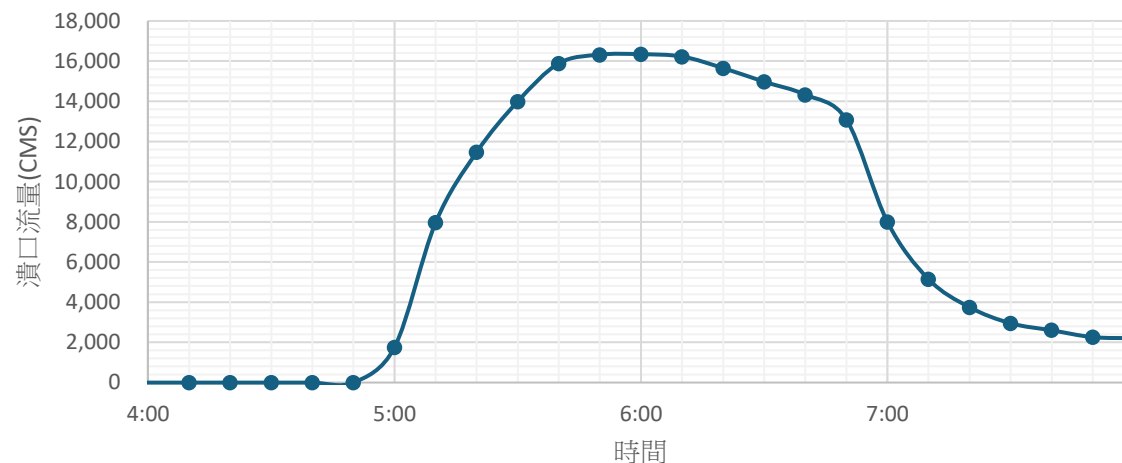
堰塞湖下方

- 2小時內壩體潰決100公尺(流出7300萬立方公尺，**80%蓄水量**)，洪峰16,336cms
- 以馬鞍溪橋**50年重現期**降雨量之1,880cms作為潰壩時**上游入流量**
- 潰決後流量於40分鐘後抵達大馬堤防
- 約45分鐘抵達馬太鞍溪橋
- 約55分鐘抵達第一個開口堤
- 約60分鐘抵達花蓮溪匯流口
