即時調查

- 114年7月25日衛星影像發現馬太鞍溪支流崩塌(林田山第118林班地)、阻塞河道形成堰塞湖
  - 距離下游保全對象萬榮鄉明利村約11公里
- 花蓮分署7/25啟動緊急調查評估工作
  - 7/26, 27空勘確認天然壩尚未溢流
  - 航遙測分署航照解算成果：天然壩高200m、體積2億立方公尺、堰塞湖最大蓄水量9100萬立方公尺
  - 9/2湖面距離溢流口高差約27公尺，蓄水量約5800萬噸(庫容量64%)

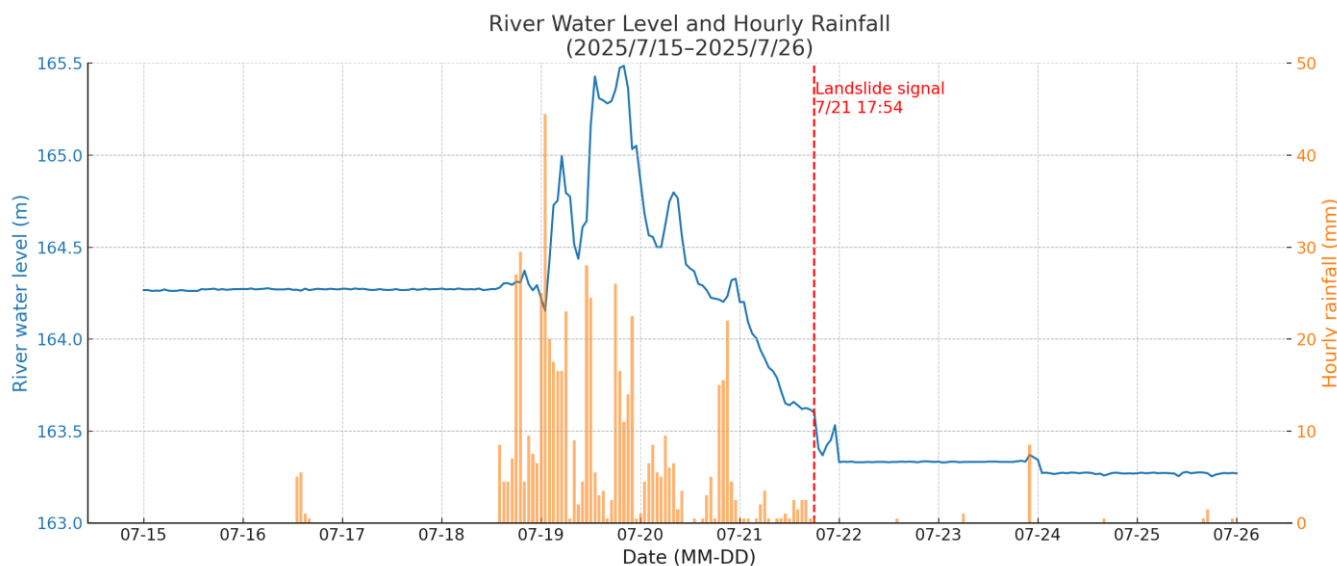
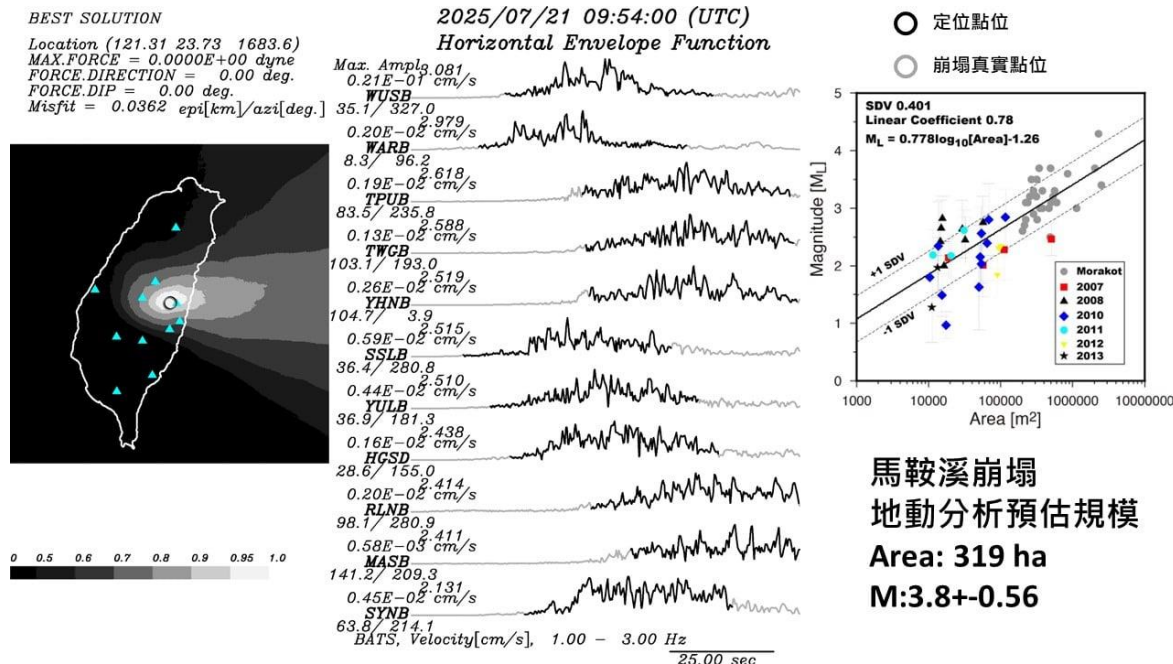
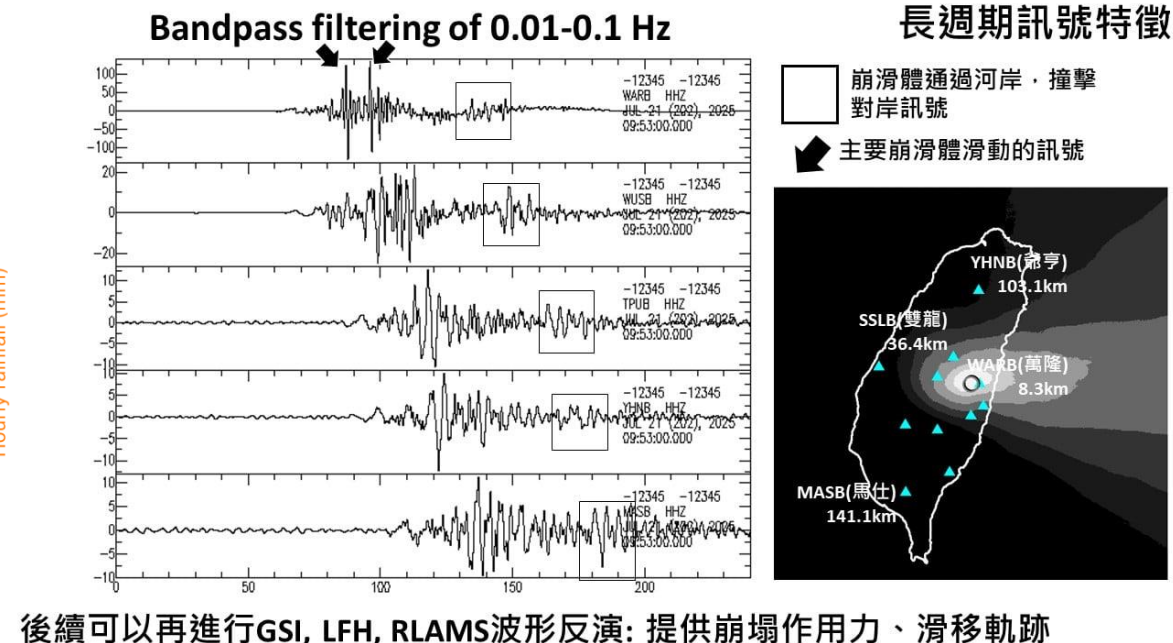
- 薇帕颱風期間48小時累積雨量介於20-25年重現期
  - 中央氣象署C1T950(太安)自動雨量站，距離堰塞湖8.5公里
- 114年7月21日17:54偵測地動訊號
  - 陽明交大趙韋安老師團隊，即時解算崩塌規模與位置，誤差範圍1公里內
- 薇帕颱風造成支流坡面崩塌形成堰塞湖
  - 水位較颱風前下降1公尺

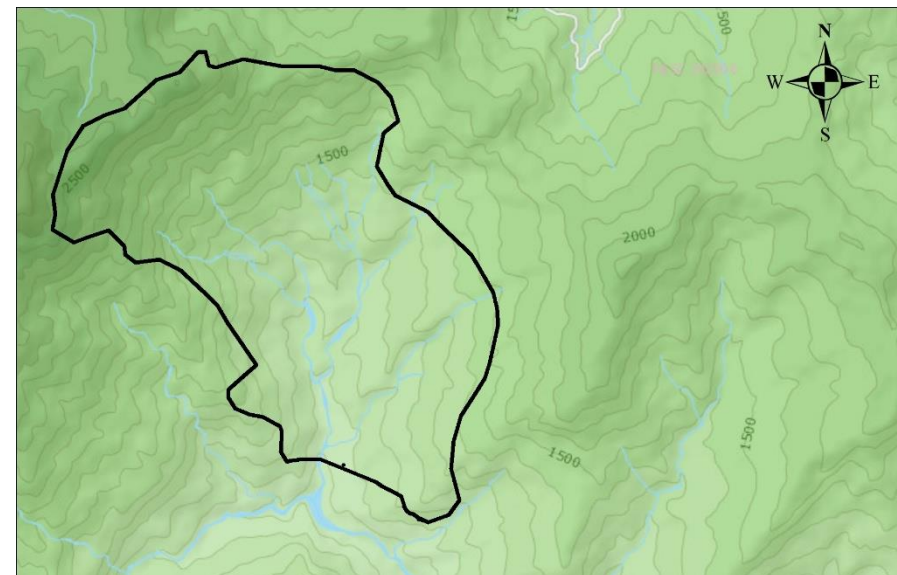
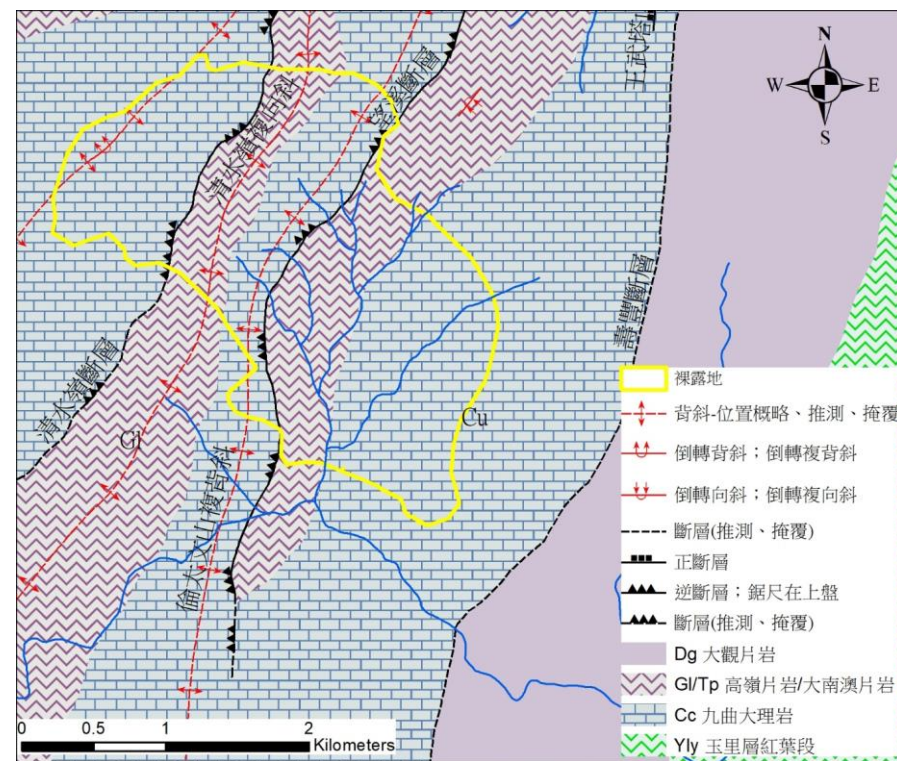
- 崩塌區高程1,100至2,500公尺
- 壩頂未來溢流口高程1,150公尺
- 堰塞湖水位高程約1,040公尺
- 主要出露地層為高嶺片岩(石英雲母片岩)及九曲大理岩(望溪大理岩)
  - 區域內伴隨構造作用產生的褶皺發達
  - 災前衛星影像可見地表張力裂縫

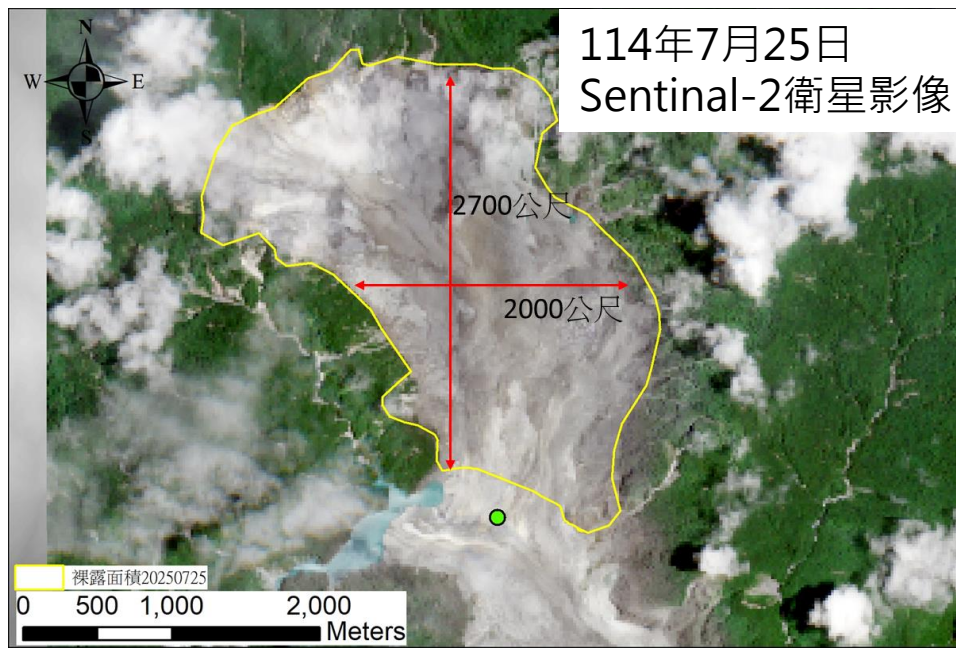
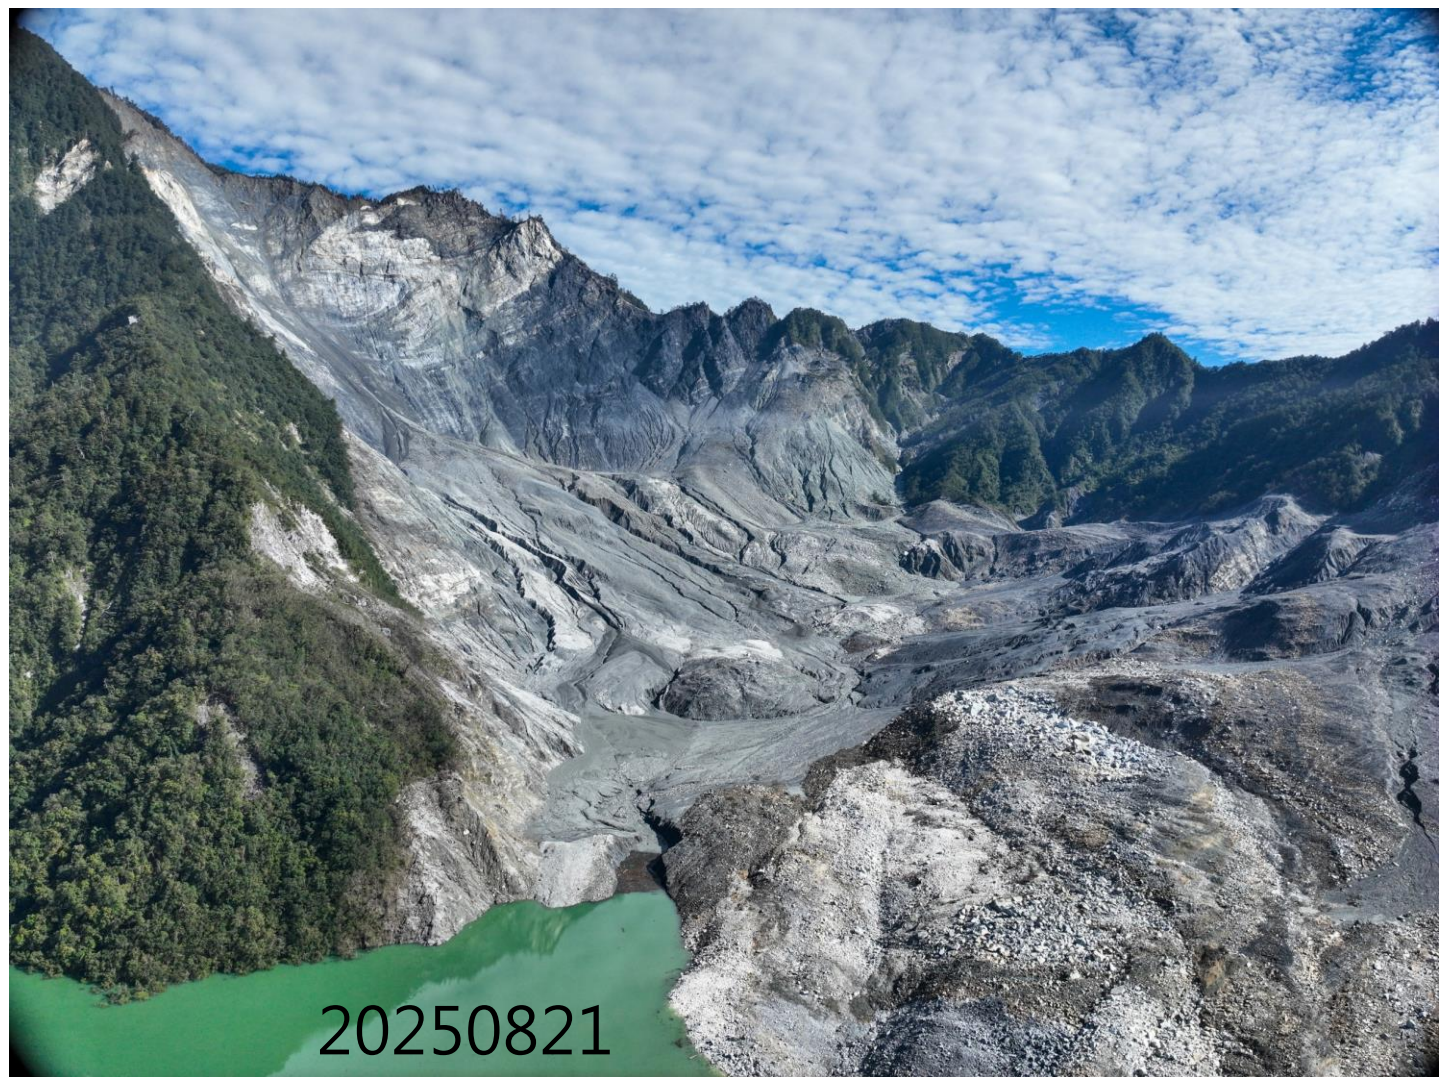
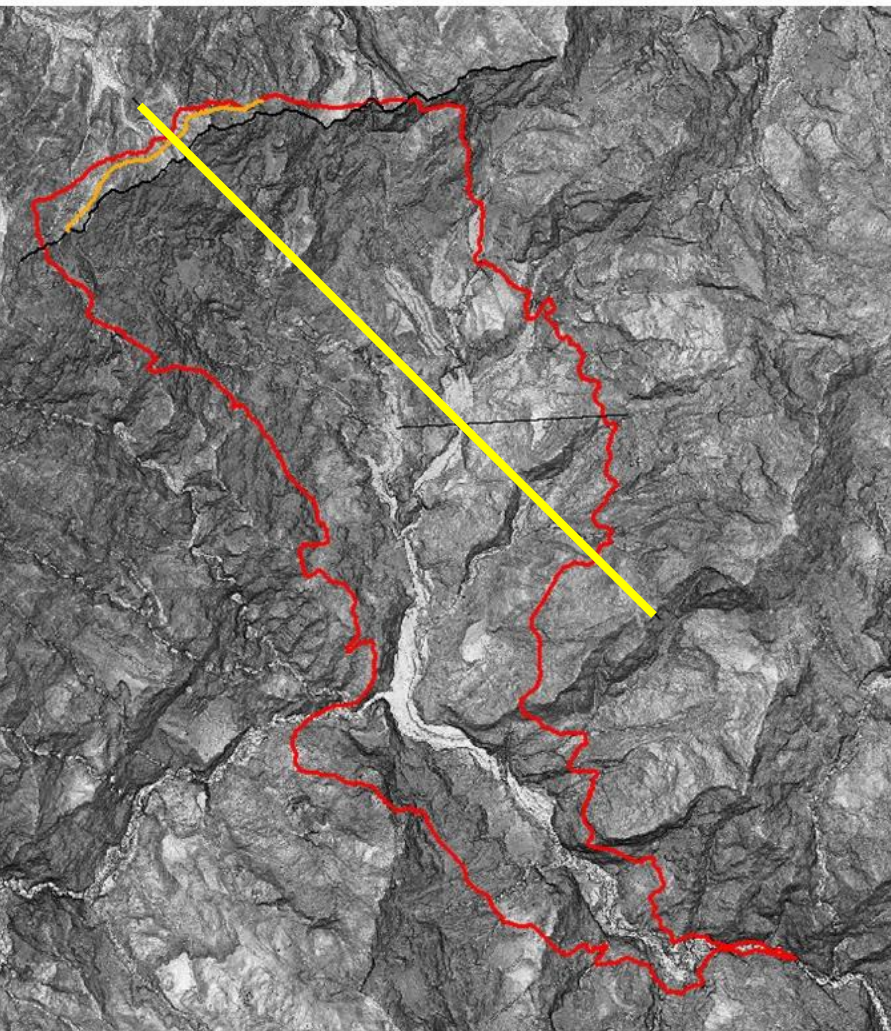
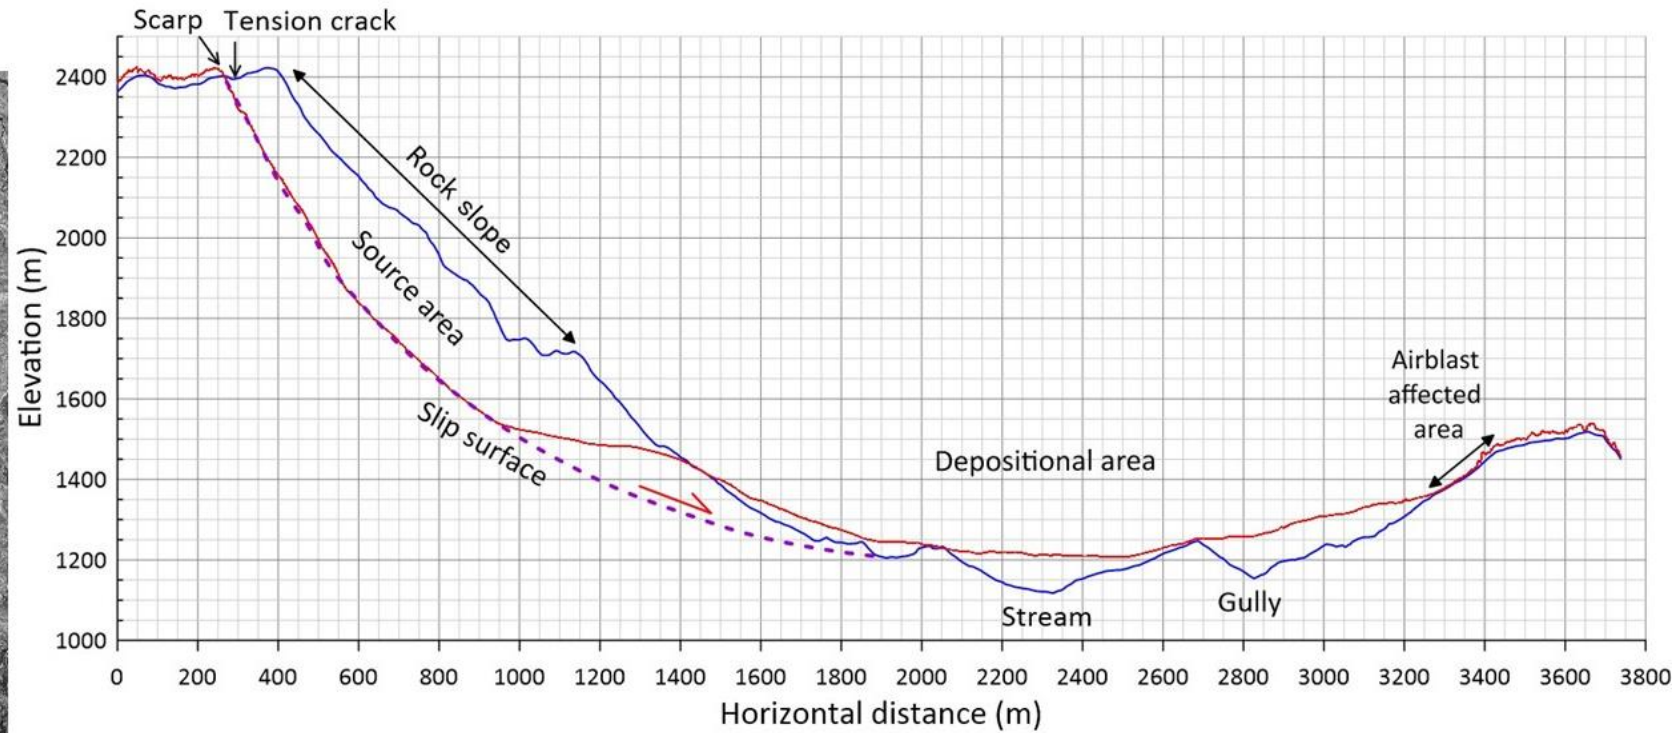
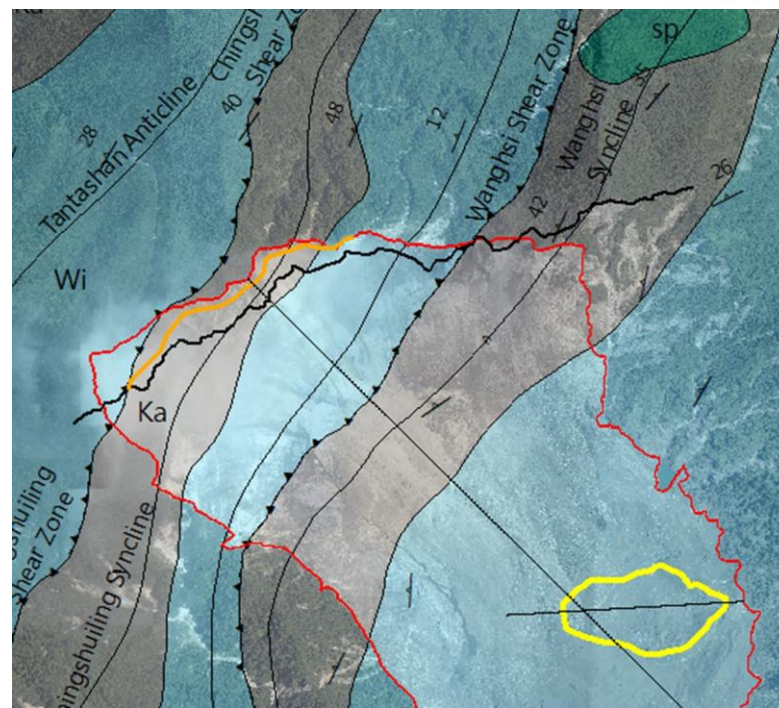
- 崩塌量體約2億立方公尺，崩塌深度達200公尺
- 新增崩塌面積約200公頃，總面積約500公頃

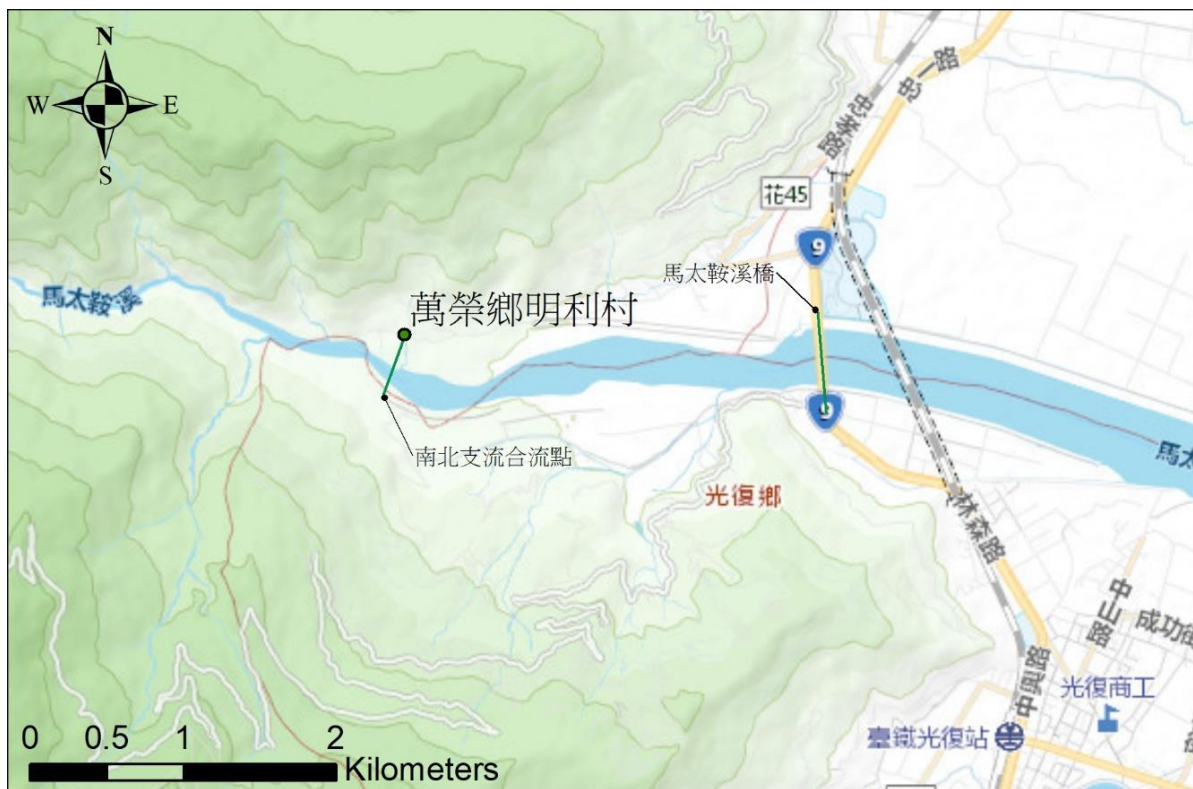
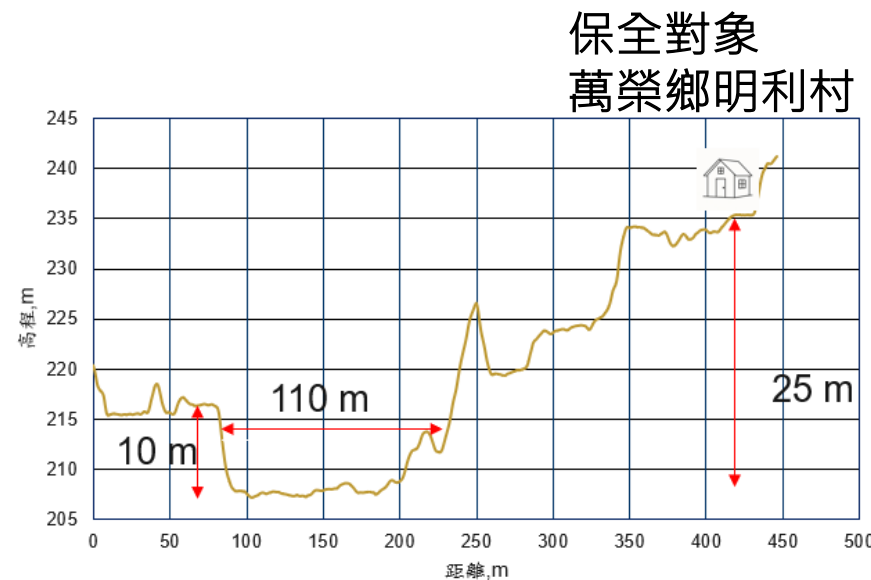
- 保全對象
  - 下游最鄰近的住戶距離約11公里

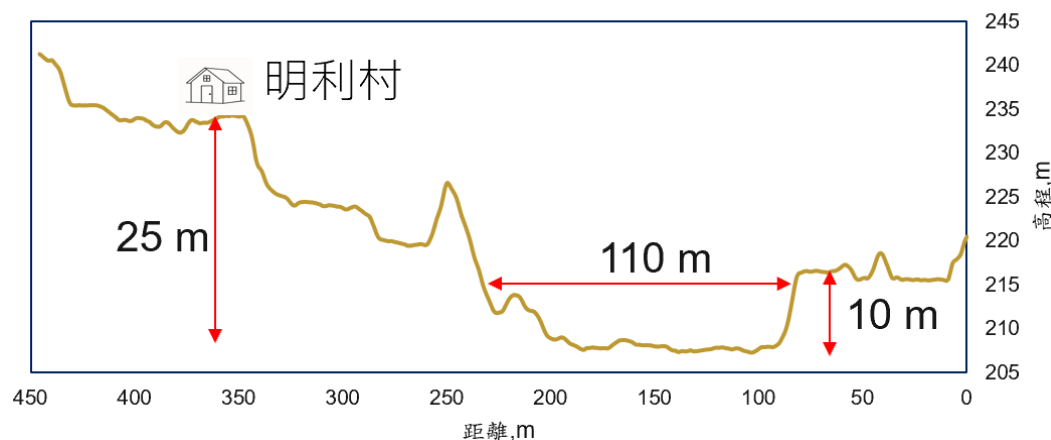
堰塞湖下方

- 2小時內壩體潰決100公尺(流出7300萬立方公尺，**80%蓄水量**)，洪峰16,336cms
- 以馬鞍溪橋**50年重現期**降雨量之1,880cms作為潰壩時**上游入流量**
- 潰決後流量於40分鐘後抵達大馬堤防
- 約45分鐘抵達馬太鞍溪橋
- 約55分鐘抵達第一個開口堤
- 約60分鐘抵達花蓮溪匯流口
